Comune di Valvasone Arzene

**“LAVORI DI RESTAURO DEL PALAZZO
MISSERI**

Progetto esecutivo

R.02 – Relazione descrittiva generale

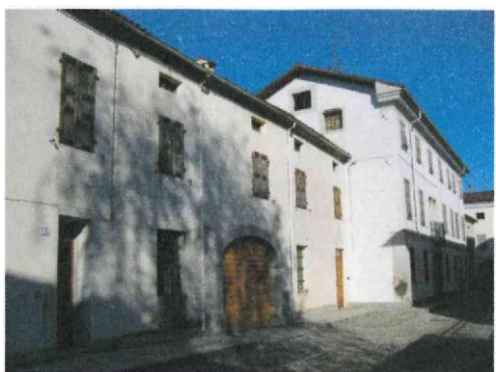
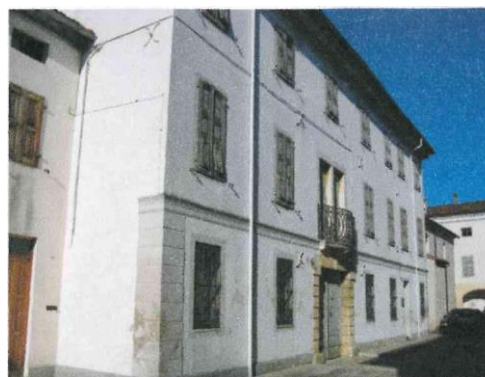
Il palazzo in sé è certamente il frutto dell'accorpamento di più edifici di epoche diverse, a testimoniarlo sono le diverse tipologie di murature e la presenza di nicchie da riferire al secolo XV.

A dare uniformità di stile all'insieme dei volumi è, al fronte su via IV Novembre, un probabile intervento di riassetto e rinnovo da riferire al sec. XIX°.

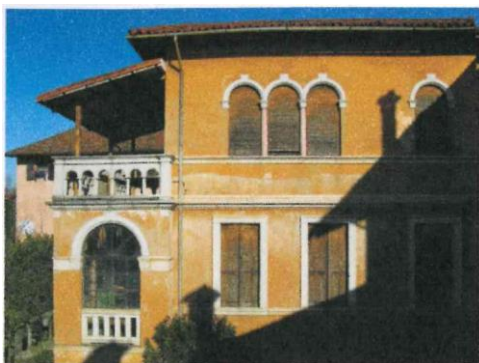
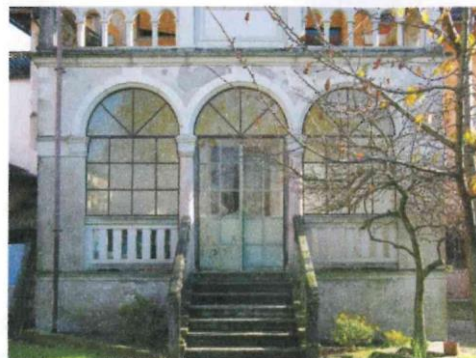
È in quegli anni che al palazzo viene aggiunta una nuova ala, demolendo probabilmente volumi precedenti. Il nuovo edificio costituito da tre livelli - sfalsati rispetto al corpo centrale del palazzo su cui si innesta - ed una veranda prospiciente il giardino, segue i canoni estetici del periodo con finestre lobate ed elementi in pietra artificiale.

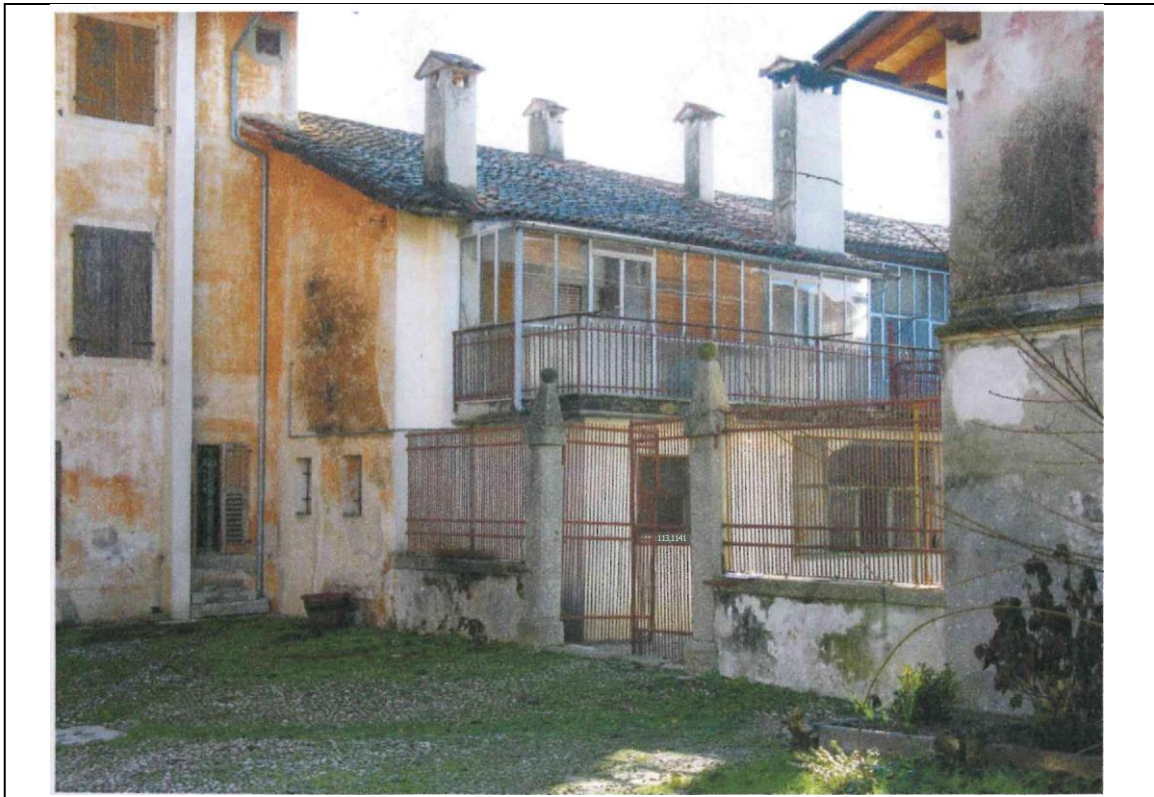
Palazzo Misseri è ubicato in Via IV Novembre e si compone di due corpi edilizi: il palazzo vero e proprio lungo 20,25 ml. si sviluppa su tre piani per un'altezza totale al cornicione (compreso) di 9,39 ml.; l'edificio che lo affianca lungo 19,57 ml. si sviluppa su due piani più il sottotetto per un'altezza alla linda di 6,55 ml.

La facciata si caratterizza per la regolarità delle fonometrie, appare altresì leggibile l'assimmetria dei fori rispetto al portale d'ingresso, determinata da una aggiunta ottocentesca - di larghezza pari a circa 4, 5 ml. - posta tra l'edificio e la chiesa di San Pietro.

Le finestre del piano terra (86x155cm), presentano inferriate e davanzali in pietra (posti in opera di recente), mentre quelle del piano nobile (86x173cm) e quelle del secondo piano (86x130cm) hanno tutte davanzali in pietra a filo muro e scuri in legno con gelosie.

La facciata, intonacata di bianco, presenta semplici elementi decorativi: zozzolo in muratura grigio, bugnato angolare al piano terra del corpo principale (moduli da 56/57x30cm), cornice marcapiano grigia lungo tutta la facciata, fasce dipinte di grigio attorno alle finestre, cornicione.

Nella parte centrale della facciata il portale d'ingresso, formato da conci in pietra, è sovrastato da un balcone con mensola in pietra grigia e balaustra in ferro battuto. L'edificio attiguo, rientrante rispetto al precedente di circa 2,5 m., è caratterizzato da un portone con arco a sesto ribassato. Le finestre, di diverse dimensioni, hanno al piano terra l'inferriata, al piano primo scuri in legno. Nella parte del sottotetto sono visibili quattro finestrelle rettangolari.

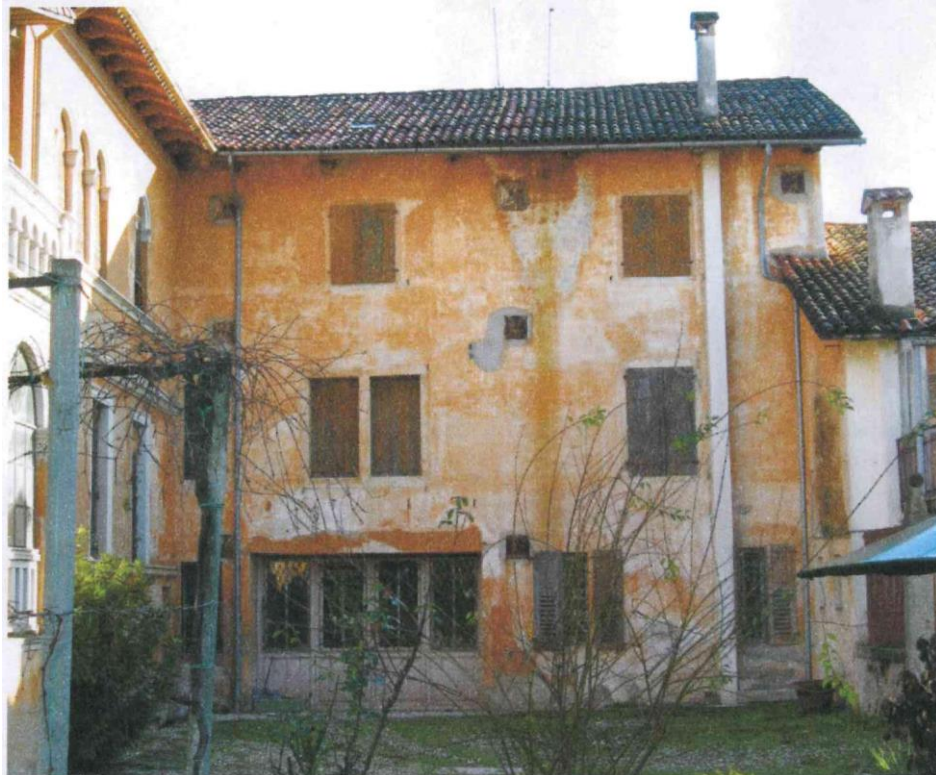
La facciata interna

L'edificio all'interno si presenta articolato in più corpi edilizi.

Il corpo principale del palazzo perde la sua definizione architettonica a seguito dell'innesto di una nuova ala agli inizi del XX° secolo. Le forometrie, che non si presentano allineate sono costituite:

- al piano terra da un portone a quattro moduli con specchiature apribili e inferriata; finestre con gelosie ed inferriate;
- al piano primo da una bifora con bordo in pietra e scuri a libro, da una finestra con scuri di tipo tradizionale in legno con specchiature (tipologia di serramento ripresa per le finestre del secondo piano).

Sono inoltre presenti, a ridosso dell'ala innestata nel primo '900 due finestre (piano terra e primo piano) prive di scuri.

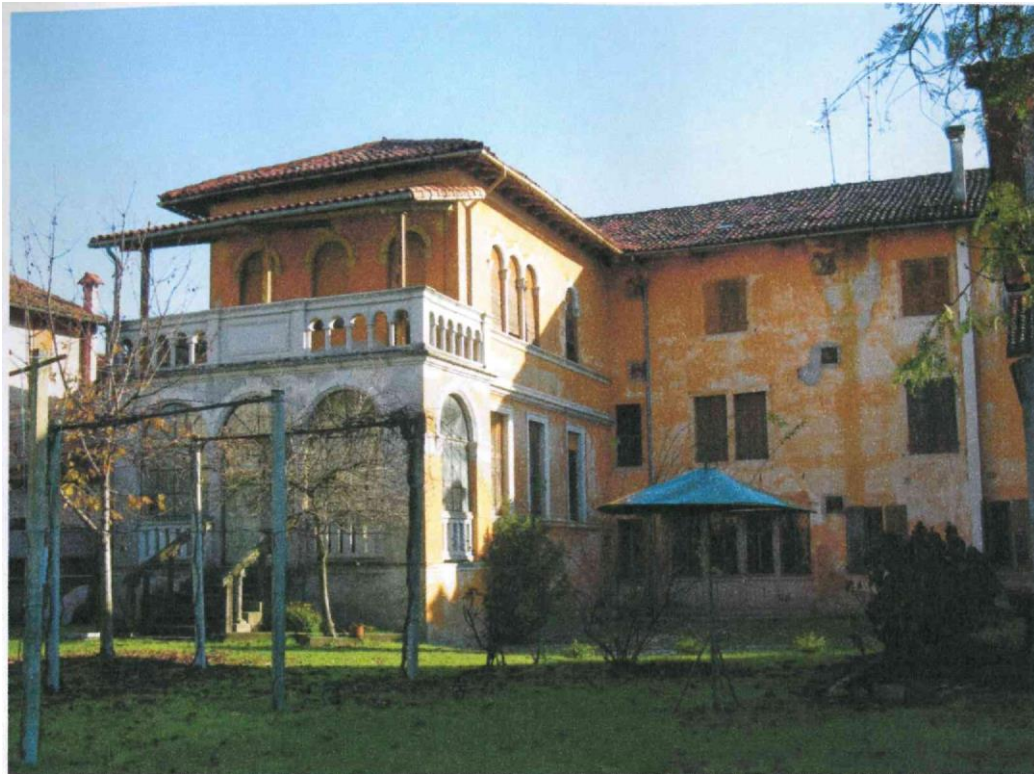
La parte costruita agli inizi del '900 - un volume di circa 9,50x5,70x9,20 metri di altezza - si raccorda con il palazzo a nord-ovest; articolandoli su tre livelli sfalsati: un seminterrato, un mezzanino e un piano superiore. Presenta:

finestrelle rettangolari con inferriata nel seminterrato

finestre rettangolari con bordi in pietra artificiale e scuri in legno a libro al primo piano;

finestre lobate ed una trilobata sorretta da colonnine con capitelli in pietra artificiale e persiane in legno nella parte superiore.

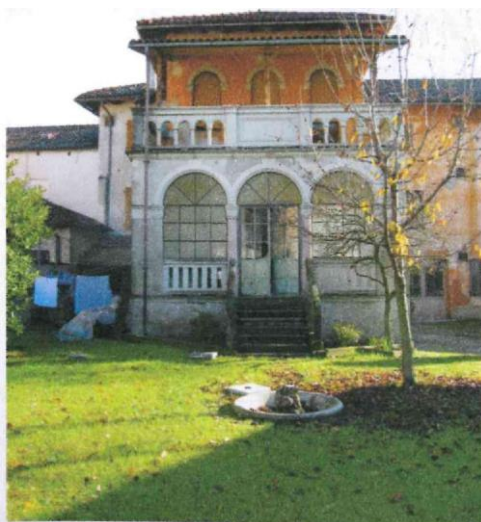
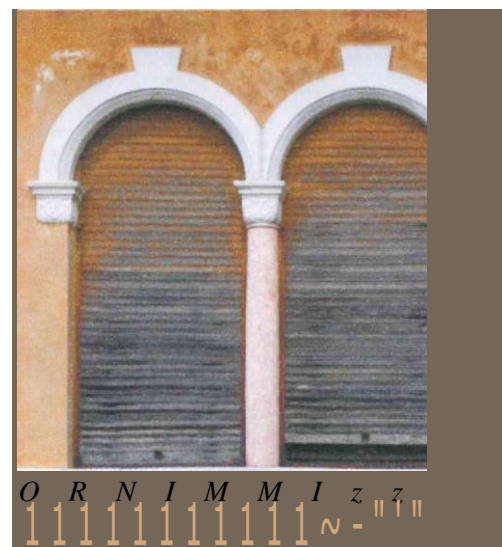
Prospiciente il giardino una veranda (3,00x6,70) chiusa da cinque archi a tutto sesto di cui tre, sostenuti da due colonne con capitelli, ne articolano la facciata, balaustre in pietra e vetrate con telaio in ferro chiudono i fori.

Sette scalini danno accesso al giardino, mentre nella parte superiore una balaustra delimita un terrazzo coperto, ora, da una struttura protettiva in profilati di ferro e lamiera.

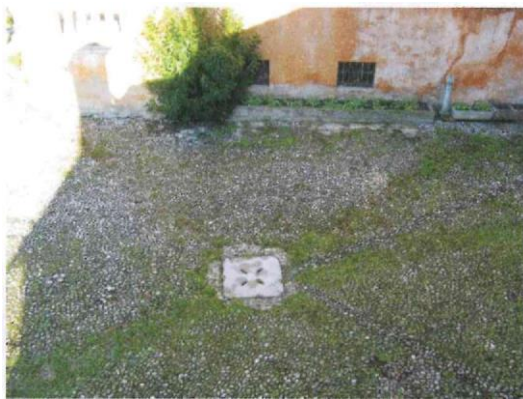
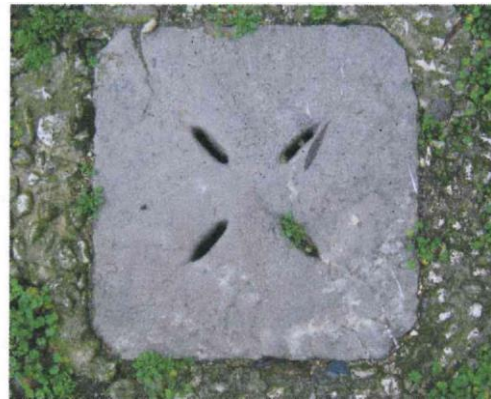
I due volumi edilizi del palazzo e dell'ampliamento, nonché il muretto con cancello e colonne in pietra presente sul lato sud, definiscono un cortile in acciottolato che termina verso il giardino, proprio là dove un tempo erano presenti quegli edifici che formavano la corte interna

Al centro della pavimentazione si trova una caditoia ricavata in un monolite di pietra.

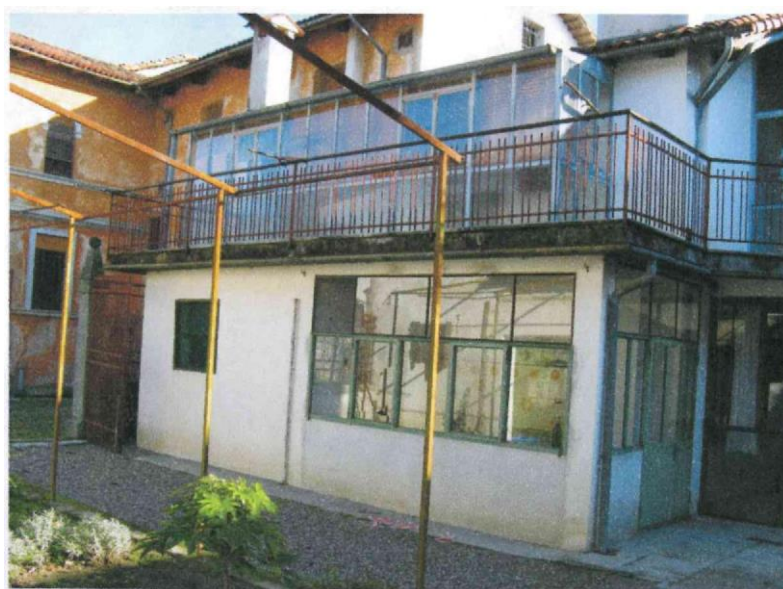
Il corpo accessorio, che si sviluppa nella parte sud del palazzo, ha subito, con gli ultimi interventi, l'aggiunta di ulteriori volumi - locale caldaia, veranda, scala - ed elementi architettonici - canne fumarie, vetrate - che rendono difficile la lettura della struttura originaria sottostante.

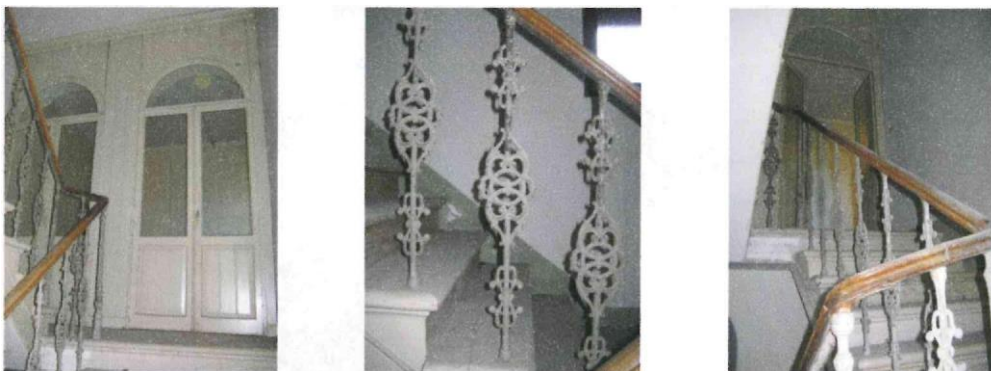
Le **rampe** hanno gradini in pietra, colonnine in ghisa e corrimano in legno.
